Nome da obra: Construção de Creche, na comunidade de Amanaiara, Reriutaba/CE

- FNDE - Creche Tipo 2.

Construção de Creche, na comunidade de Amanaiara, Reriutaba/CE - FNDE - Creche Tipo 2

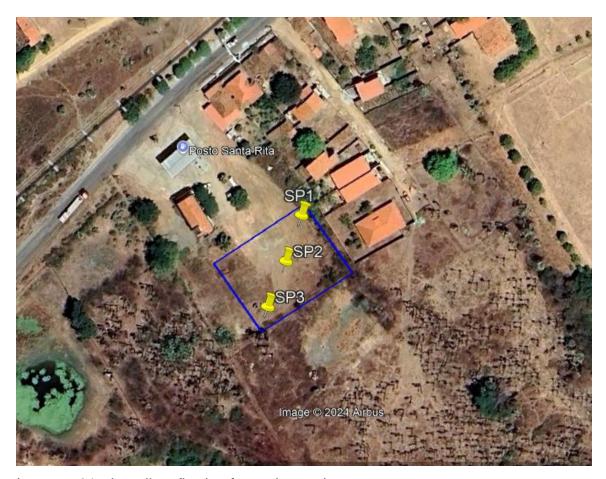
Foram executados 03 (tres) furos de sondagens a percussão.

Imagem 01 - Localização dos furos de sondagens

Os resultados das sondagens são apresentados nos perfis de nº 01 a 03 em anexo.

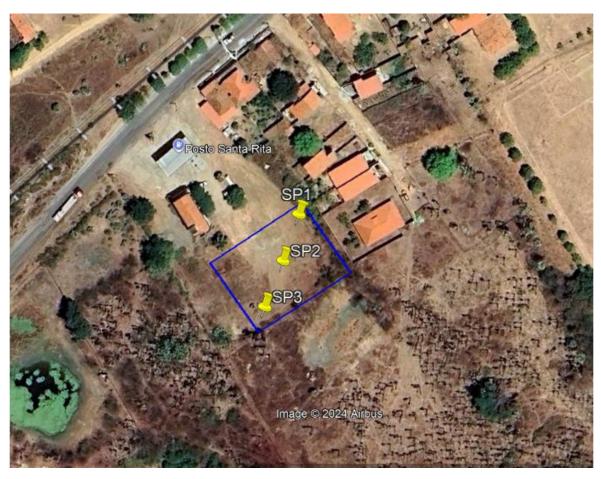
Além destas 3 sondagens, foram realizadas 3 sondagens SPT em toda a área do terreno e em nenhuma delas foi encontrada água (Figura 1).

Figura 1: Localização das sondagens realizadas na área do terreno.

Não foi encontrado nível freático em nenhuma das 3 sondagens realizadas. Ao longo da área do terreno, também não foram identificados afloramentos de água.

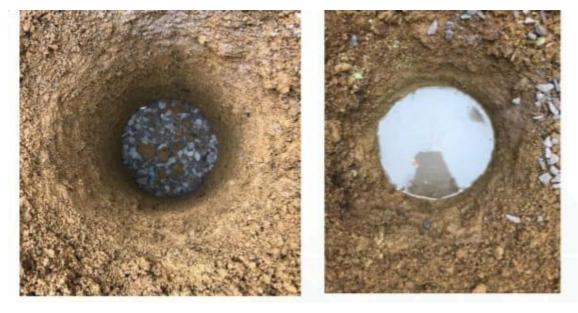
Para a determinação do coeficiente de infiltração do solo foram realizados três (3) ensaios de infiltração, conforme o Anexo A da NBR 13.969. Os ensaios foram realizados no dia 24 de outubro de 2024, em dia quente e sem chuva. A Figura 2 ilustra o modelo de cava utilizado no estudo.

Figura 2: Ensaios de infiltração realizados na área do empreendimento Park Bela Vista.

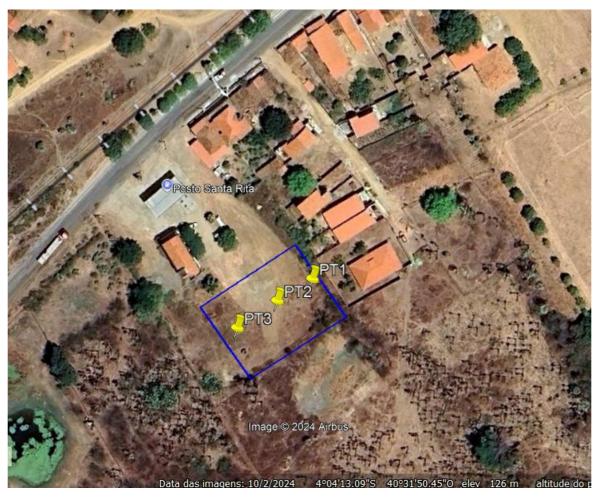
Figura 3: Localização dos ensaios de infiltração

A localização dos ensaios pode ser vista na Figura 3.
